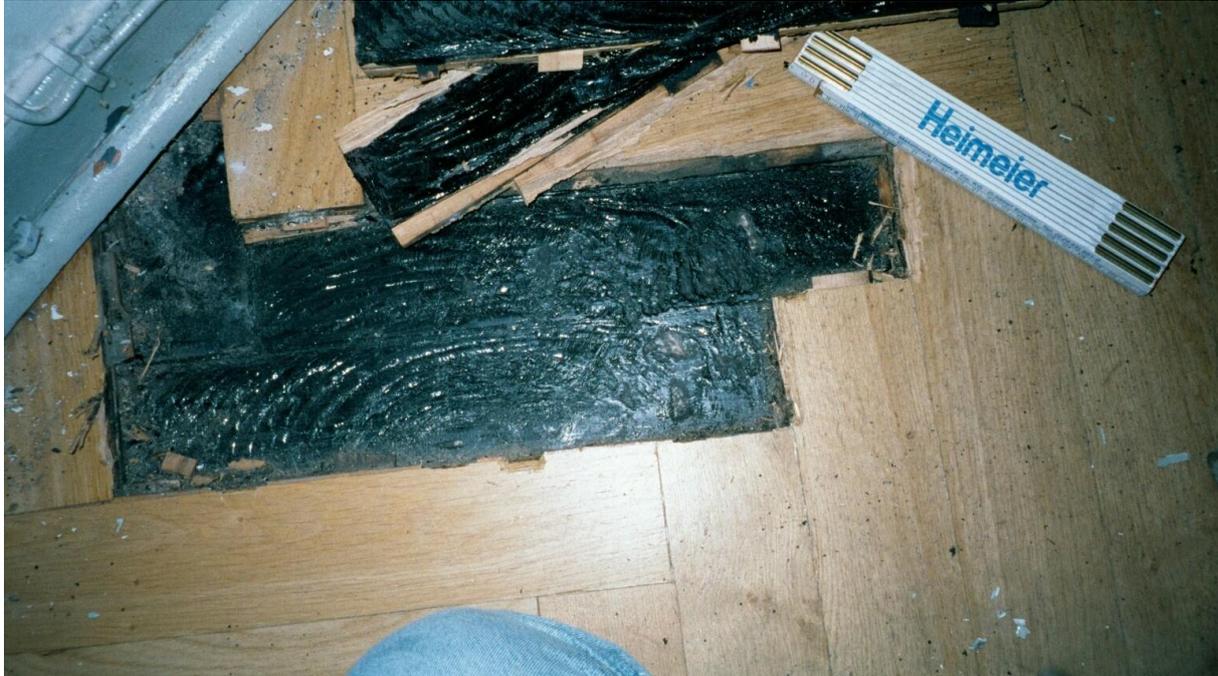
Abb.	Bauschadstoffe
-------------	----------------

Teerhaltiger Parkettkleber

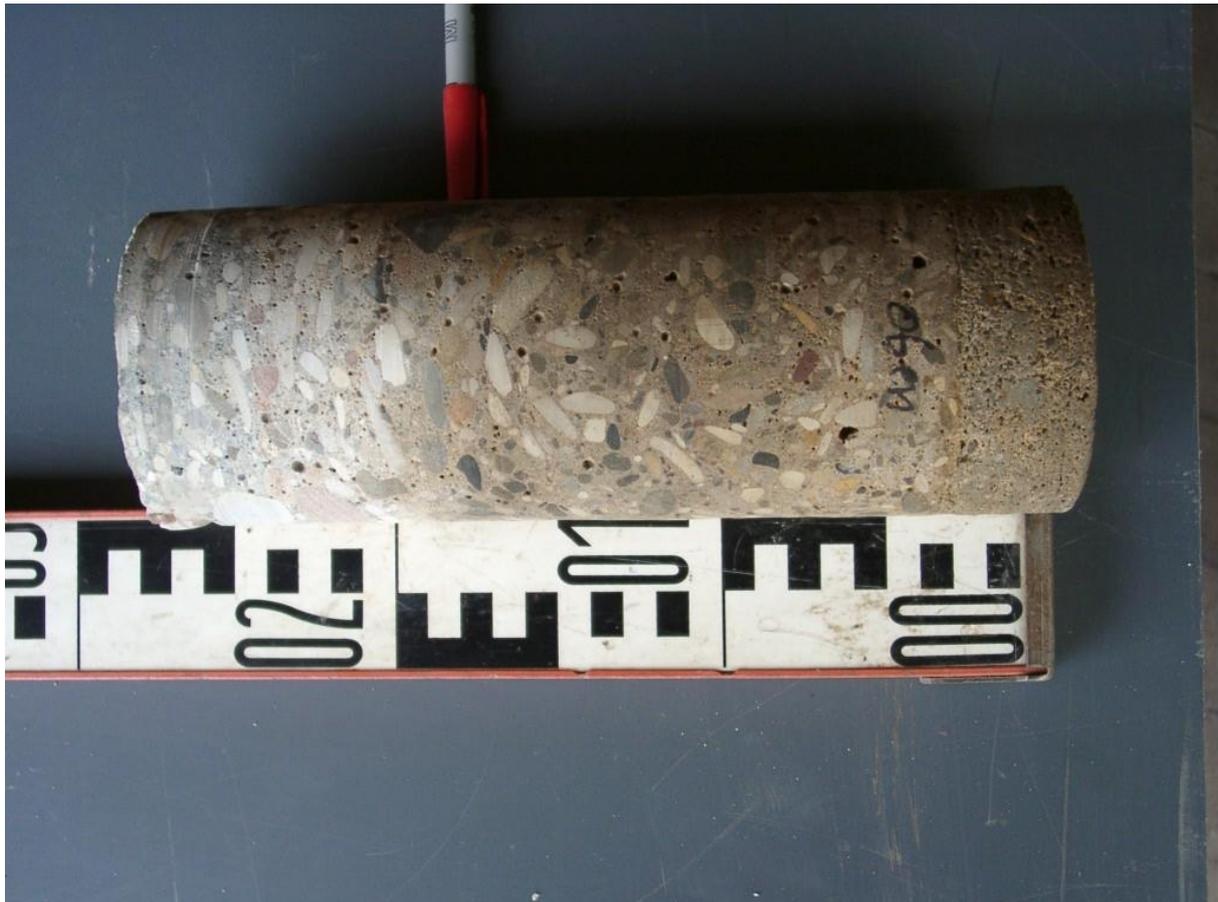
Abb.	Bauschadstoffe
-------------	----------------

Kernbohrung im Boden der Wartungsgrube einer Kfz-Werkstatt; das Öl ist fast 20 cm tief in den Beton eingedrungen (am rechten Bildrand Oberfläche des Grubenfußbodens (Estrich)).

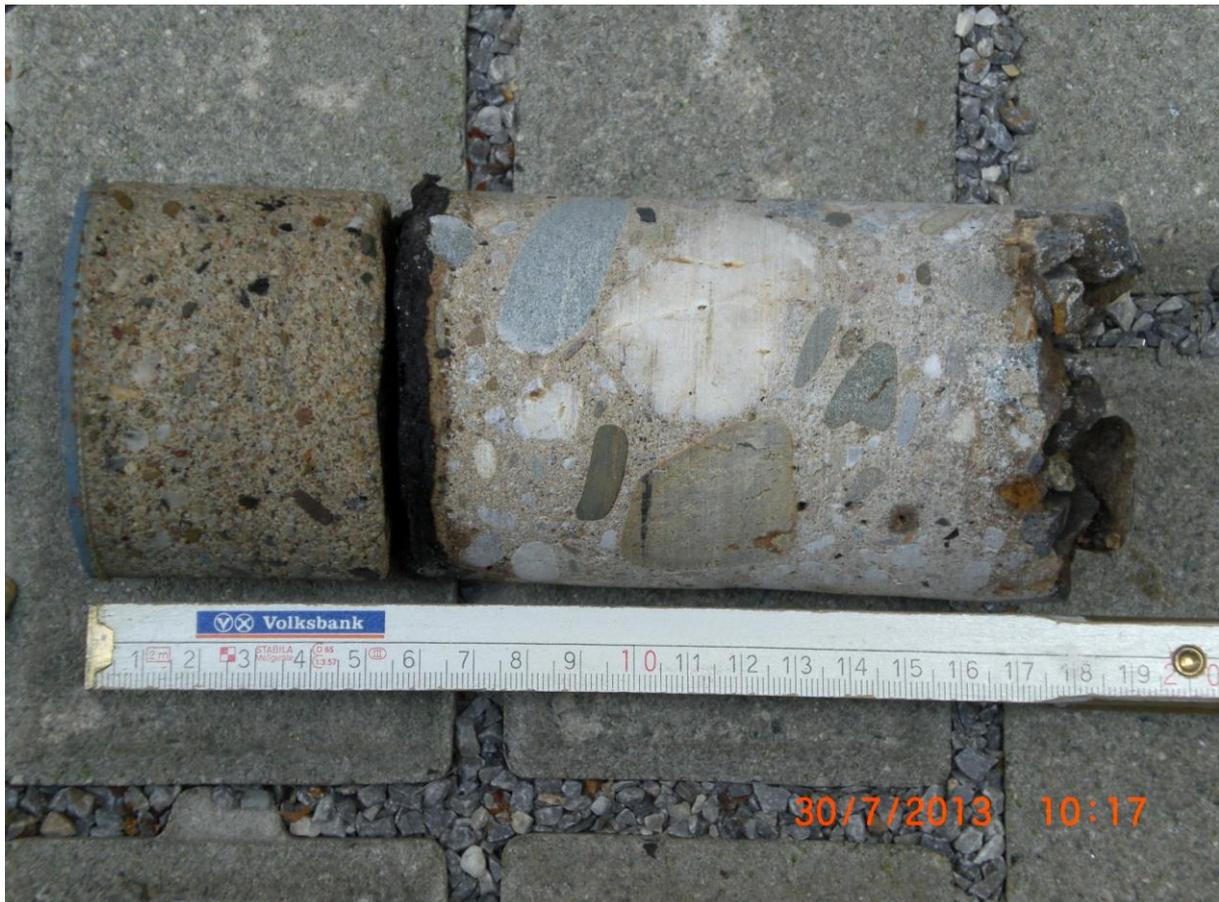
Abb. 6688

Kernbohrung im Fußboden eines Klassenzimmers im Erdgeschoß: (v.l.n.r.: Linoleumbelag, Estrich, **teerhaltige** Feuchtigkeitssperre, Beton)

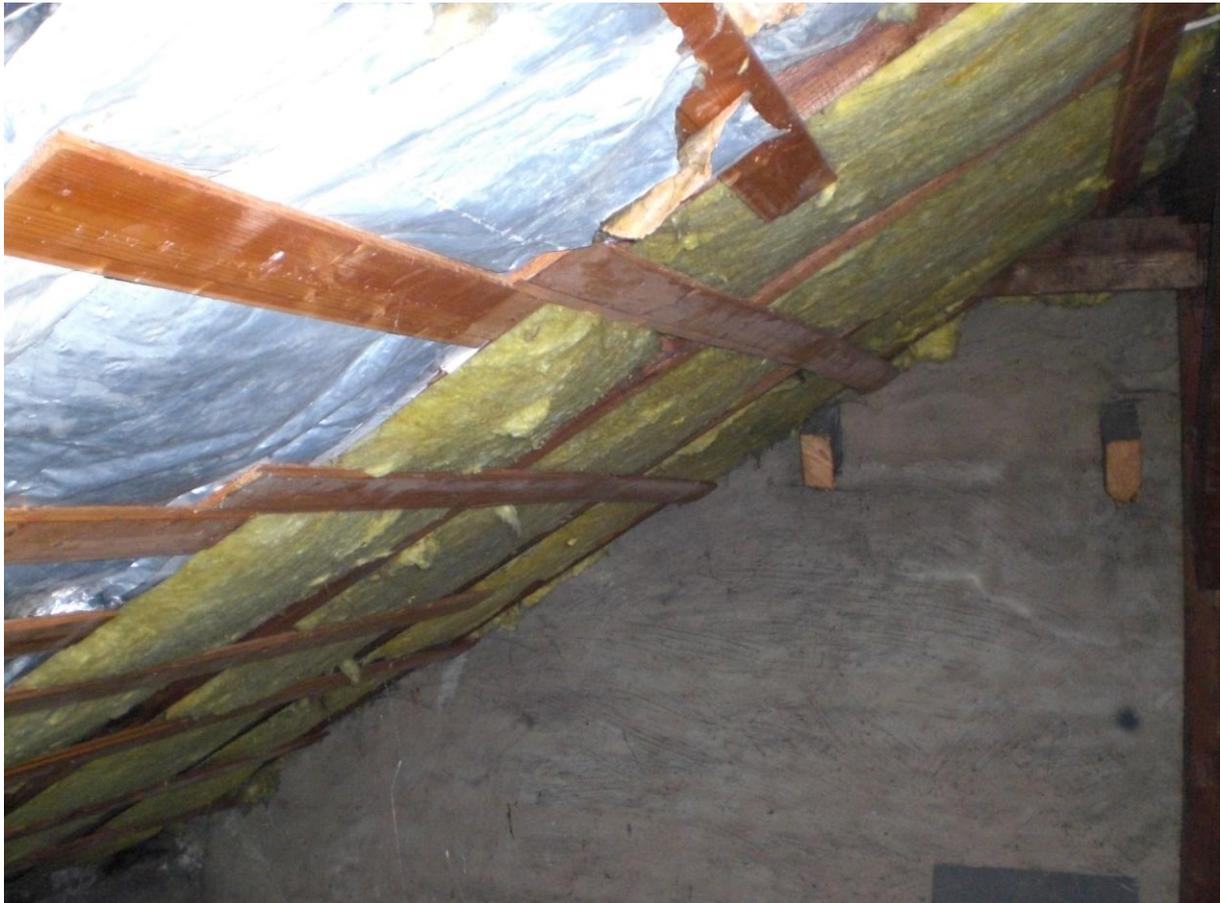
Abb. 2448

Alu-kaschierte Mineralwolle-Dämmstoffe zur Isolierung eines Ziegeldaches; laut Analyse handelt es sich hierbei um **krebserzeugende** Stoffe

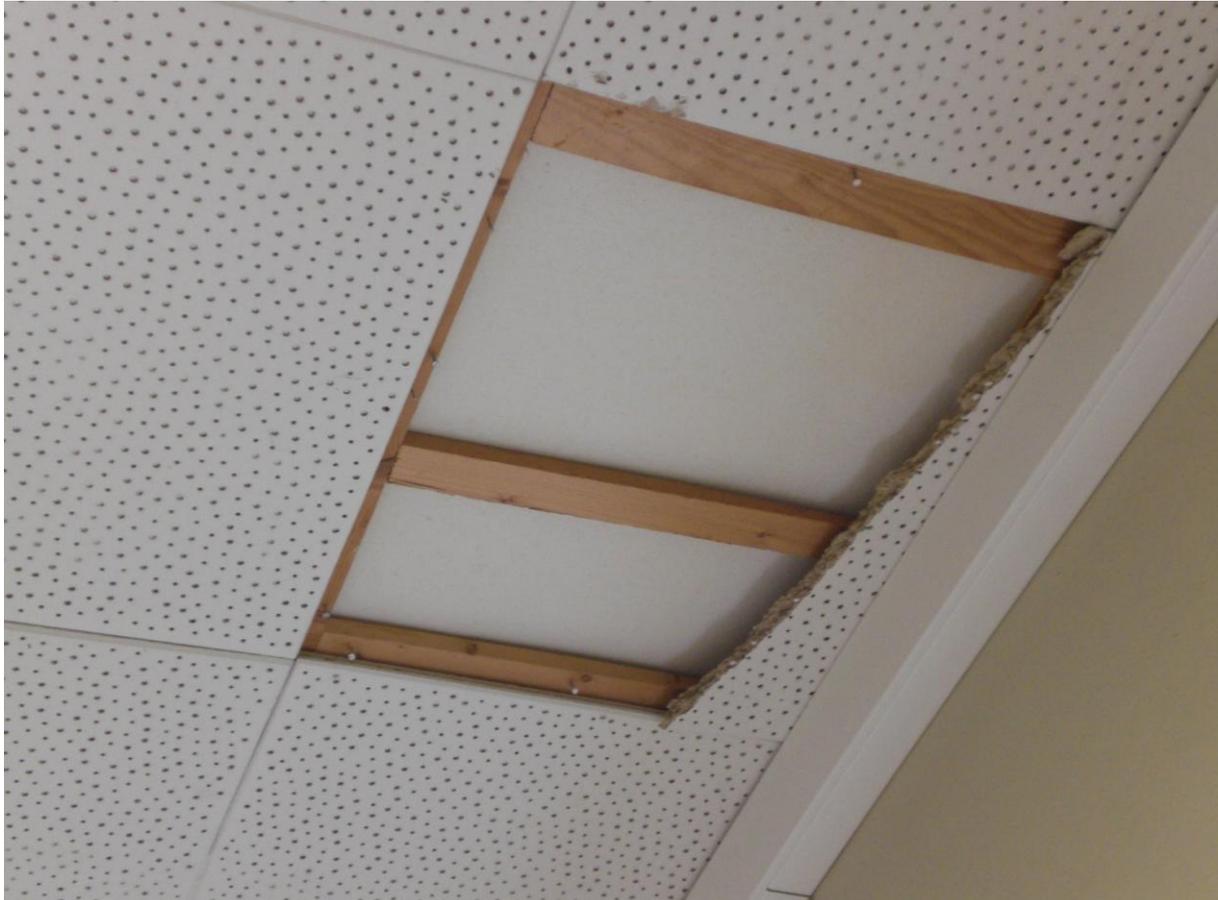
Abb. 4696

Akustik-Dämmplatte mit **PCB**-haltigem Anstrich

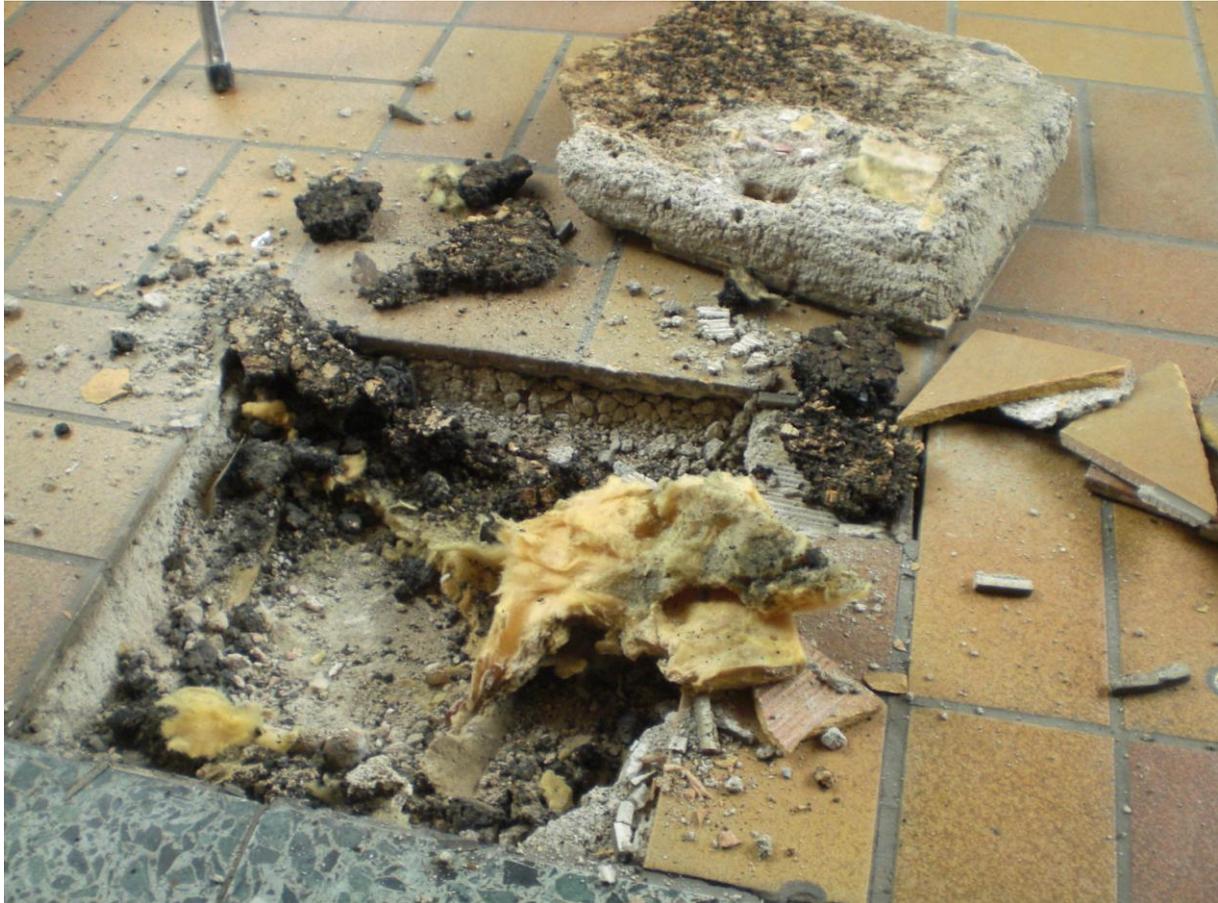
Abb. 4750

Trittschalldämmung (Mineralwolle mit **cancerogenen** Fasern unter **teerhaltiger** Korkdämmung) unter Fußbodenfliesen
